# MONTESA

## *Festes Patronals 2001*

# La restauració de la caixa de l'orgue de l'Església de l'Assumpció de Montesa

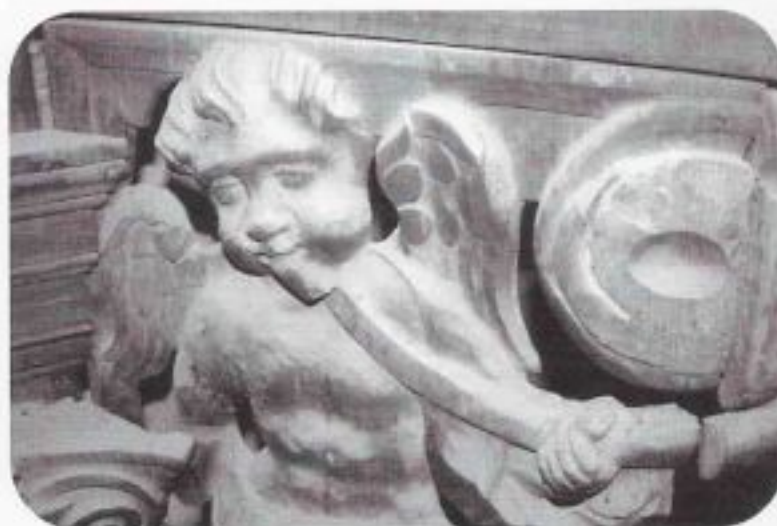
Detall de l'acumulació de dipòsits de brutícia en un angelet músic del costat esquerre.

Encara que l'estat de conservació de la peça no era alarmant, si que s'evidenciava el pas dels anys, visible en els grans dipòsits de brutícia ambiental, el desengalzament d'alguns taulesrs i algun atac puntual de xilòfags en la part inferior.

minats punts, els dipòsits de brutícia arribaven a tindre fins a un pam de profunditat, dipòsits que havien anat accentuant-se per la caiguda dels estrats pictòrics situats als paraments en contacte amb l'orgue, per filtracions d'aigua i per la falta de vidres en una de les finestres immediates a l'instrument.

Una vegada col·locades les bastides necessàries, l'1 de març de 2001 l'equip integrat per Salvador Albelda i Eva Gomis, mestres de taller especialistes en materials lignaris, Pau Gramage, llicenciada en conservació i restauració de bens culturals i la inestimable ajuda dels alumnes Xavier Mas, Manuel Simón i Víctor Marco, sota la direcció de qui açò subscriu, procediren a la neteja de la peça amb aspirador i raspalls de crina. Cal assenyalar que en deter-

A continuació es seguí amb la neteja aplicant sabó neutre, aigua destil·lada i disolvents i s'eliminaren les restes de vernissos oxidats.

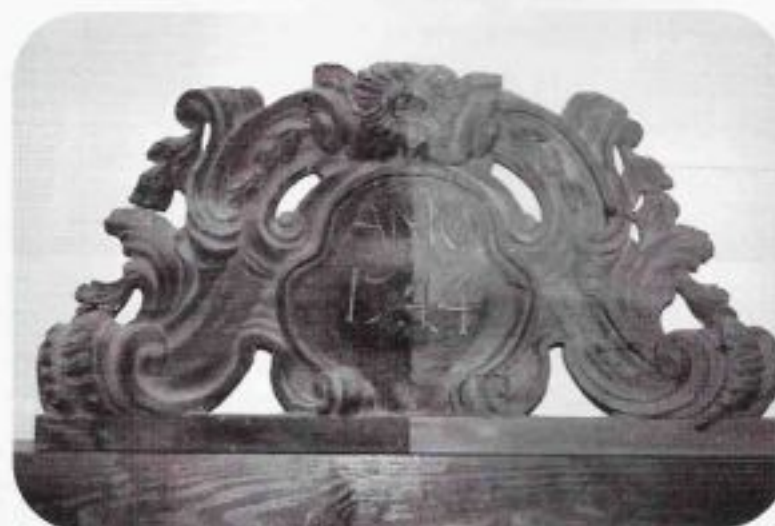
La cartella del remat de l'àtic amb la data de 1744. Procés de neteja mitjançant un testimoni a la seua meitat.

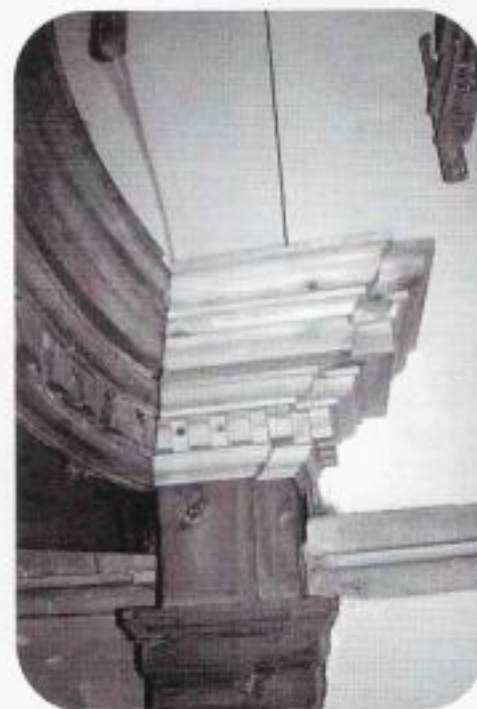
Detall de la recomposició de la cornisa de l'entaulament del costat dret.

Seguidament es procedí a consolidar la fusta, revisant els sistemes d'engalzament i encolant les parts desmembrades amb cola animal. Les parts trencades es tornaren a restituir, realitzant empelts de fusta vella.

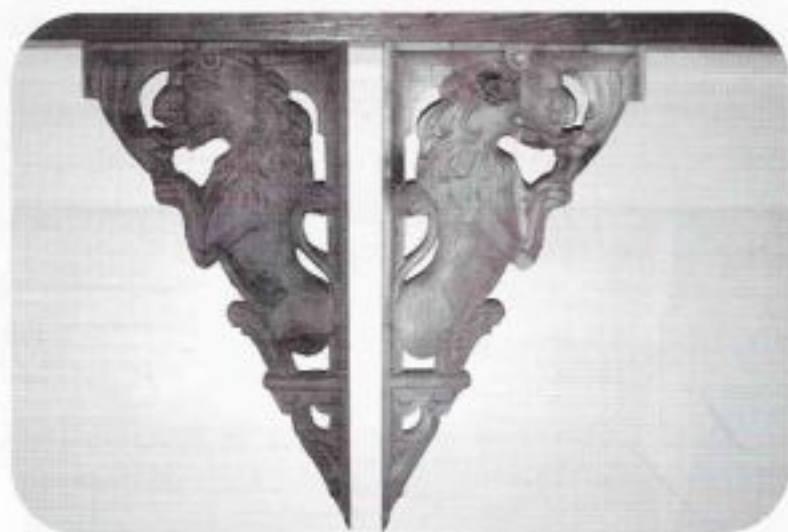
Finalment, encara que no hi havia que lamentar la pèrdua de parts importants en la caixa, el desmantelament de l'instrument va fer que es perderen algunes xicotetes peces: un lleonet de la part central i algunes motlures.

Dos lleons de la frontera principal. L'exemple del costat dret ha estat executat de nou a partir de la simetria amb el seu corresponent.

Una vegada restituïdes les peces que faltaven, tallades de nou pel fuster Rafael Lluch, procedírem a tractar la fusta amb materials nutrients, hidrofugants i preventius. Finalment, tot el moble es protegí i s'envernissà amb goma-laca.

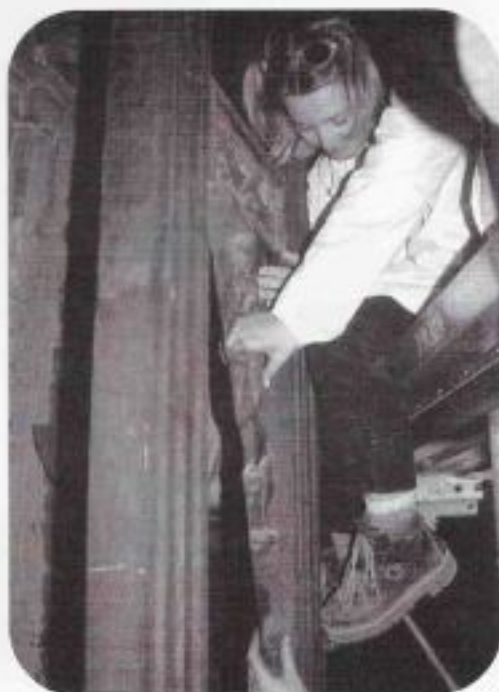
Procés de desmuntatge de les peces per a la seua intervenció restauradora.

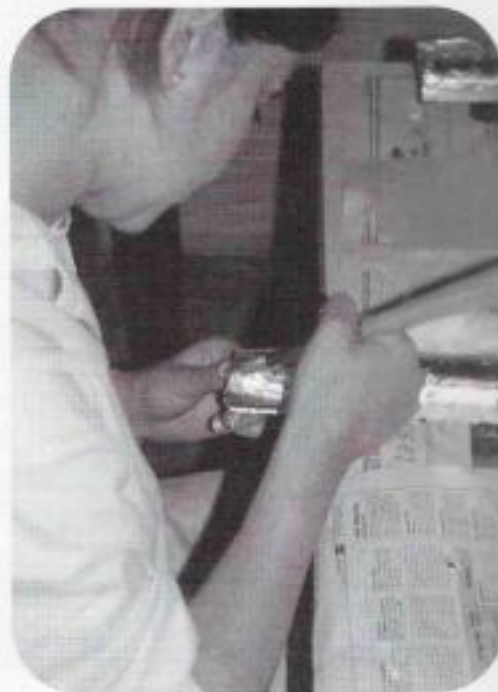
Procés de tractament de la canyutaria del remat anomenada "canonges" amb la tècnica de platejat.

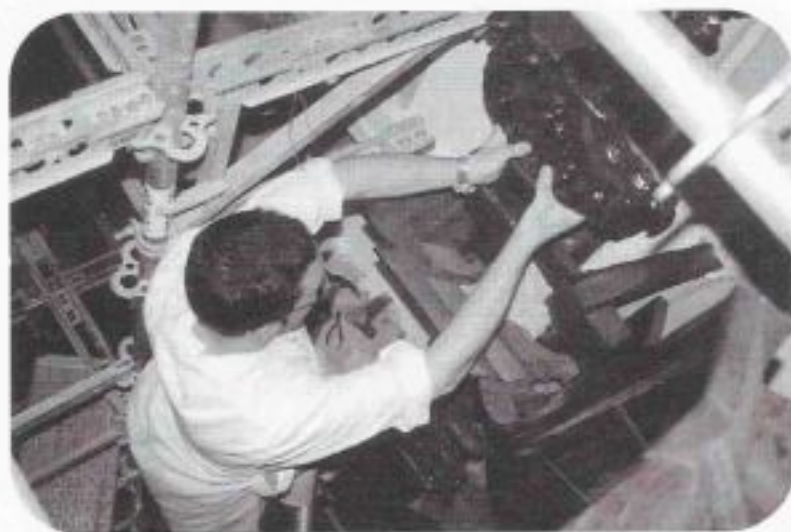
Reubicació de les jarroneries al seu lloc d'origen després de la restauració.

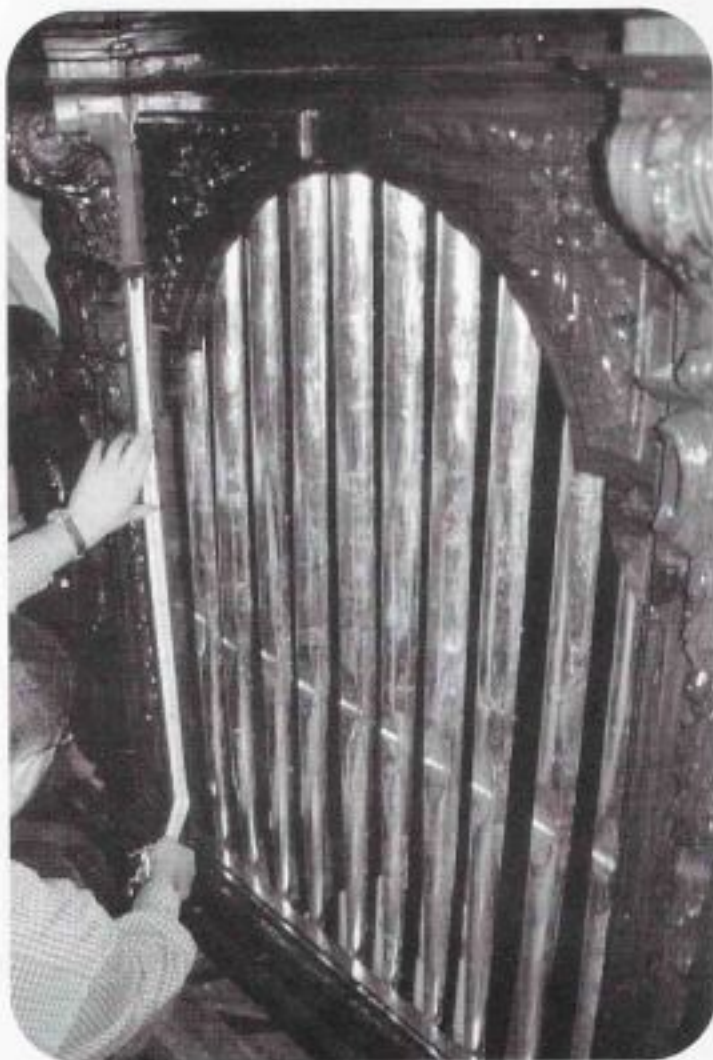
Els "canonges" restituïts al seu lloc després del procés de restauració.

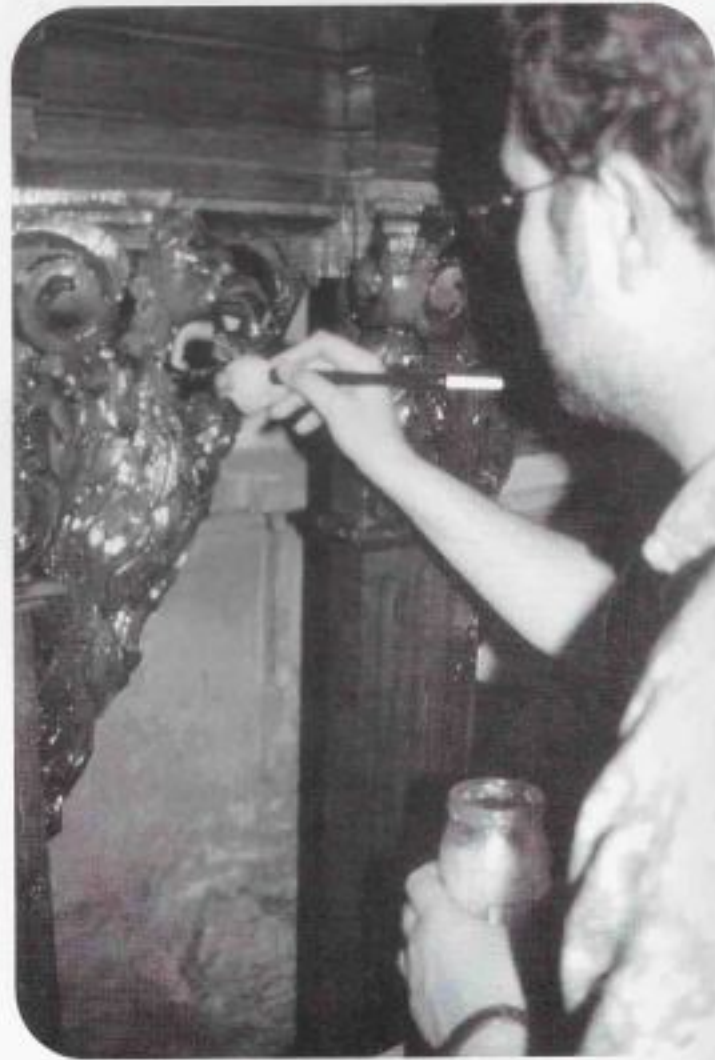
Procés de protecció i polimentació de la superfície amb goma laca.
