# MONTESA

## *Festes Patronals 2001*

# La restauració de la caixa de l'orgue de l'Església de l'Assumpció de Montesa

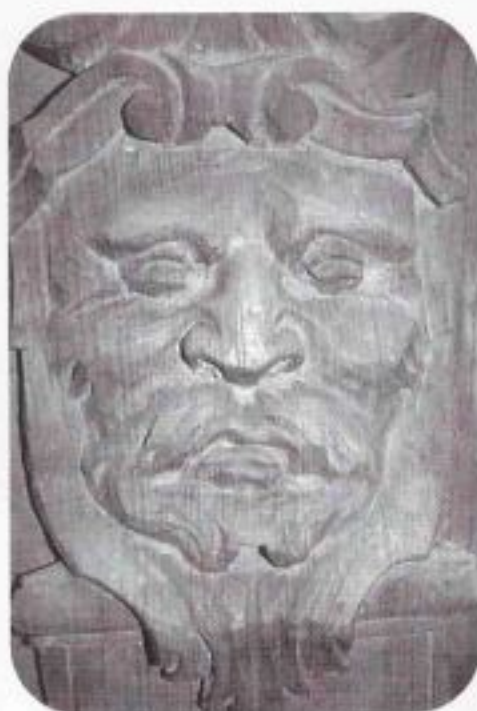
Detall de la llaura d'una carassa a l'himòscap d'una pilastra on es pot apreciar el recorregut del treball de les gúbies per a la seua entalladura.

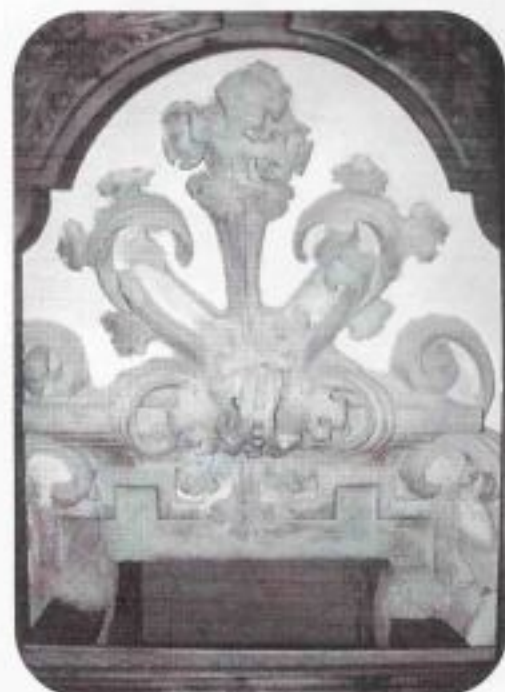
Decoració amb algepseries de la finestra oculta darrere de l'àtic de l'orgue. Es tracta de l'únic exemplar conservat de la primitiva ornamentació barroca del temple.
