FICHA TÉCNICA

Nombre_ Parroquia de la Mare de Déu de l'Assumpció

Ubicación_ Montesa

Descripción_ El objeto de la restauración ha sido la portada principal de la Iglesia. En la intervención se realizaron procesos de limpieza, consolidación y reintegración volumétrica, así como tratamientos preventivos y curativos de las patologías provocadas tanto por agentes biológicos como físicos. También se realizó la reintegración escultórica de los elementos perdidos en el altorrelieve de mármol de la Mare de Déu de Montesa. En la puerta, se han realizado tratamientos de restauración y consolidación en el soporte leñoso y en las placas repujadas. Reproduciendo, en estas últimas, el dibujo barroco inexistente.

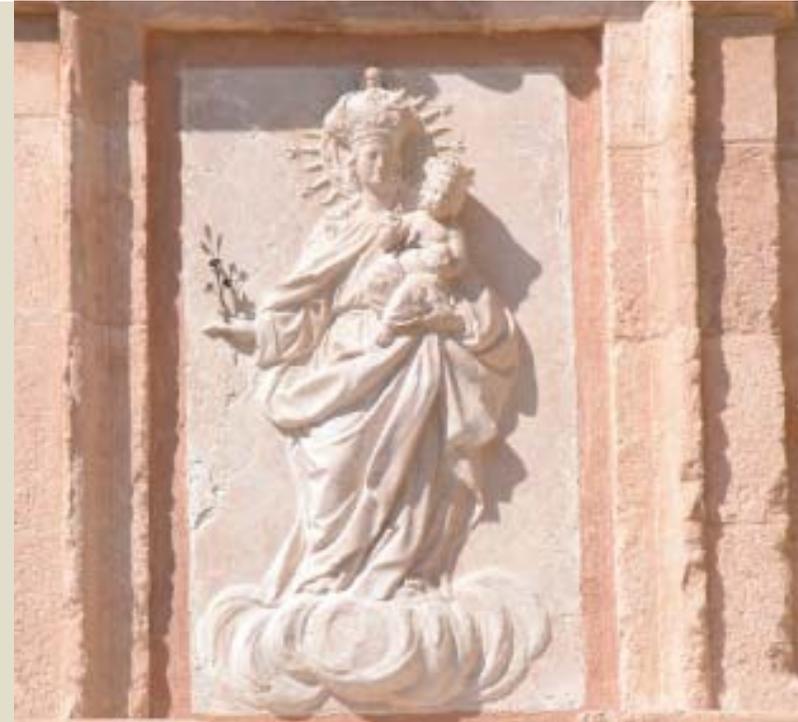
**Parroquia de la Mare de Déu
de l'Assumpció**
_ MONTESA

La iglesia esta situada en la plaza de la Villa. Se trata de un templo de una sola nave, con capillas laterales comunicadas a través de arcos de medio punto.

Con amplia fachada, muestra una portada-retablo de estructura adintelada y decoración barroca. En la hornacina central, altorrelieve de mármol de la Mare de Déu de Montesa. La puerta de entrada está revestida mediante planchas metálicas claveteadas con motivos repujados.

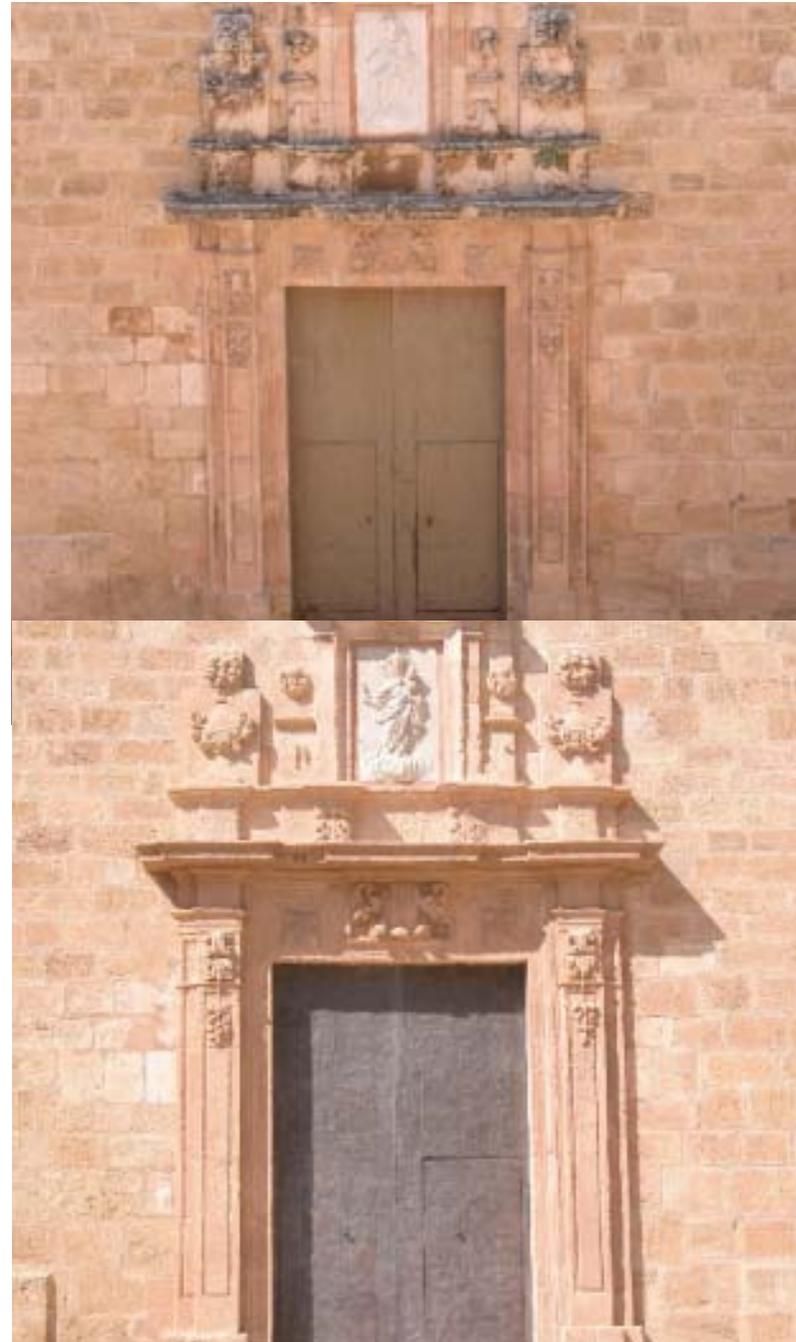
Recientemente, hemos asistido a tres intervenciones fundamentales: en 2002, se pudo restaurar el antiguo órgano, construido en 1744; al año siguiente se pintó de nuevo la nave de la iglesia; finalmente este año, gracias a la Fundación *Pere Compte*, se ha intervenido en la portada principal y se ha recuperado la iconografía de la Mare de Déu de Montesa: la mejor carta de presentación para quienes visitan este templo.
